Artenschutzrechtliche Prüfung im Rahmen des Abbruchs von Gebäuden und dem Neubauvorhaben eines Kindergartens in der Flughafenstraße 13 in 64546 Mörfelden-Walldorf

Auftraggeber Stadt Mörfelden-Walldorf

Büro für Faunistik und Landschaftsökologie

Lindenfels, den 08. Mai 2024

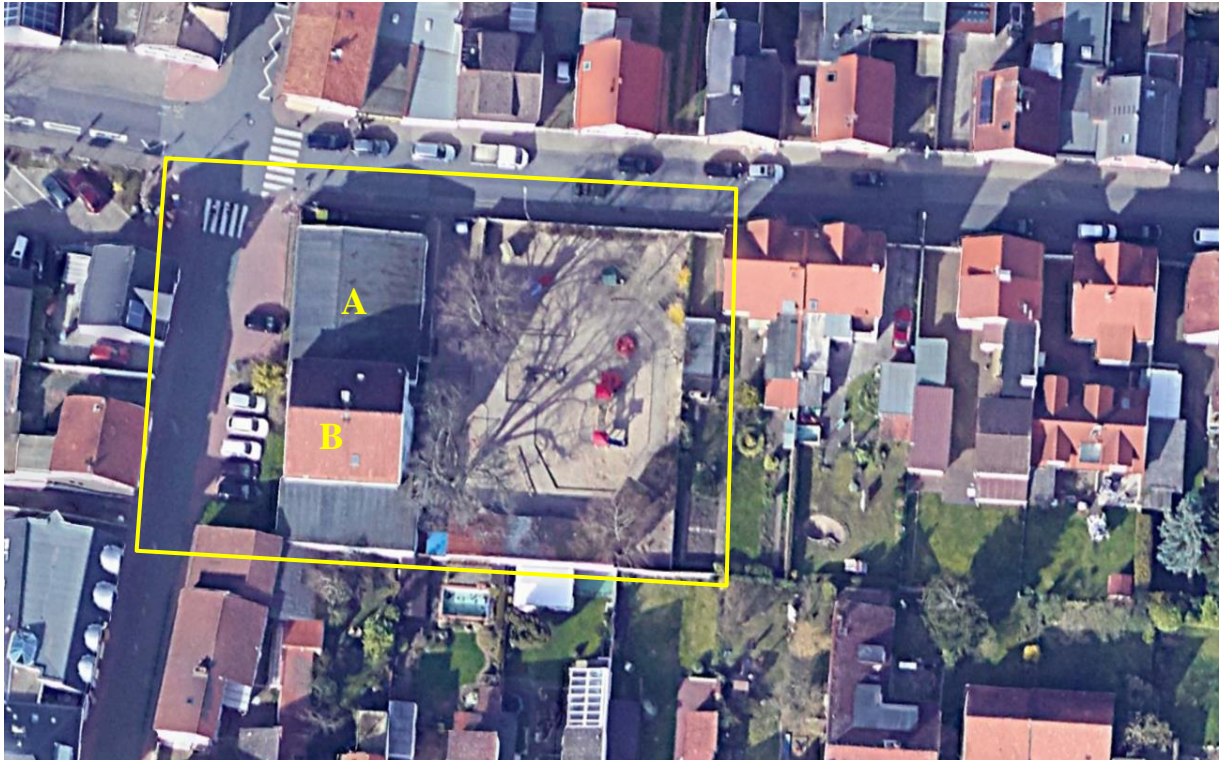
Abb. 1: Darstellung des Vorhabenbereichs (schematisch dargestellt).

A = Abbruchgebäude Kindergarten
B = Abbruchgebäude Wohnhaus
Gelb umrandet = Vorhabenbereich

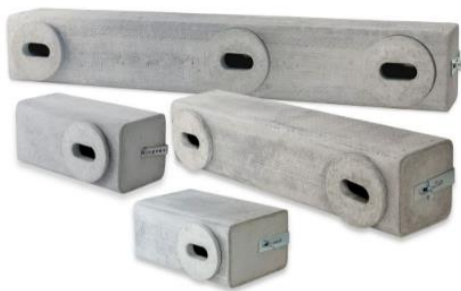
Abb. 2: Kastentypen, die für die Anbringung am Gebäude geeignet sind; auch in die Dämmung integrierte Kästen sind möglich.

Am Neubau sind im Bereich der Giebel 10 Mauerseglerkästen anzubringen. Der Abstand der Kästen zueinander soll mind. 30cm betragen. Auf einen freien Anflug ist zu achten (günstig 6-9m Bodenfreiheit) und somit an der höchsten Stelle des Gebäudes.

- e) Anbringung von 10 Mauerseglerkästen (z.B. Firma Schwegler) an der höchsten Gebäudestelle mit freiem Anflug im Bereich der Giebel. Abstand der Kästen zueinander mind. 30cm (Anflugbahnen). Zeitraum so bald wie möglich im Zuge des Neubaus/Sanierung. Achten auf z.T. lange Lieferzeiten von mehreren Monaten möglich.

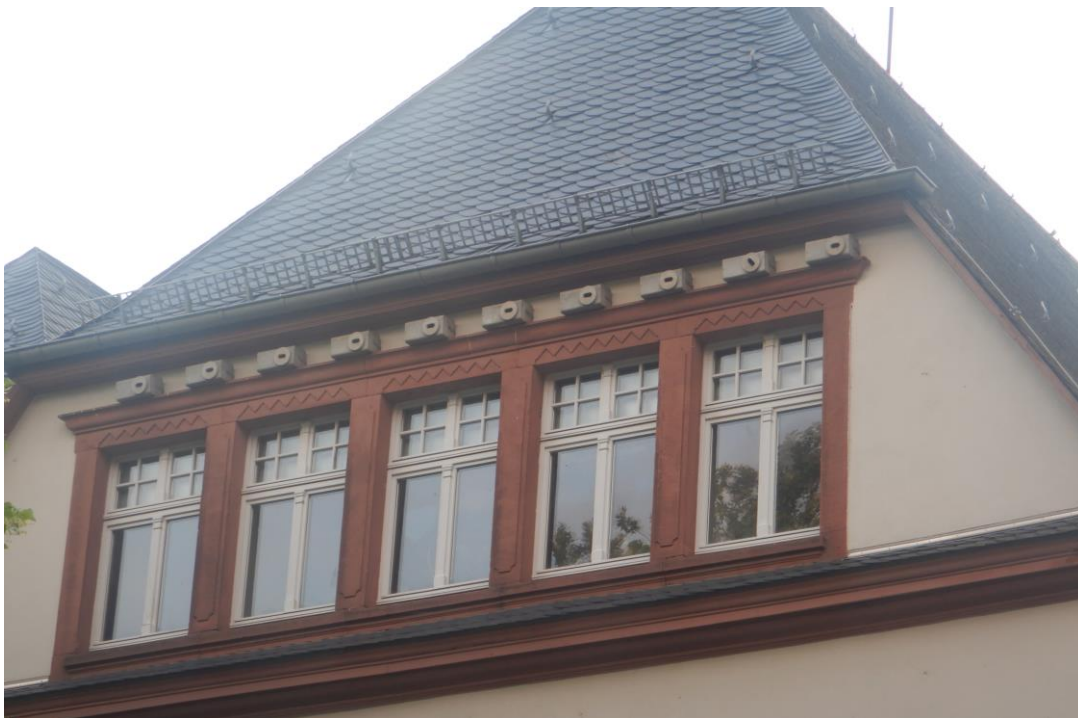
Abb. 3: Beispielaufnahme an einem Rathaus (Seeheim-Jugenheim).

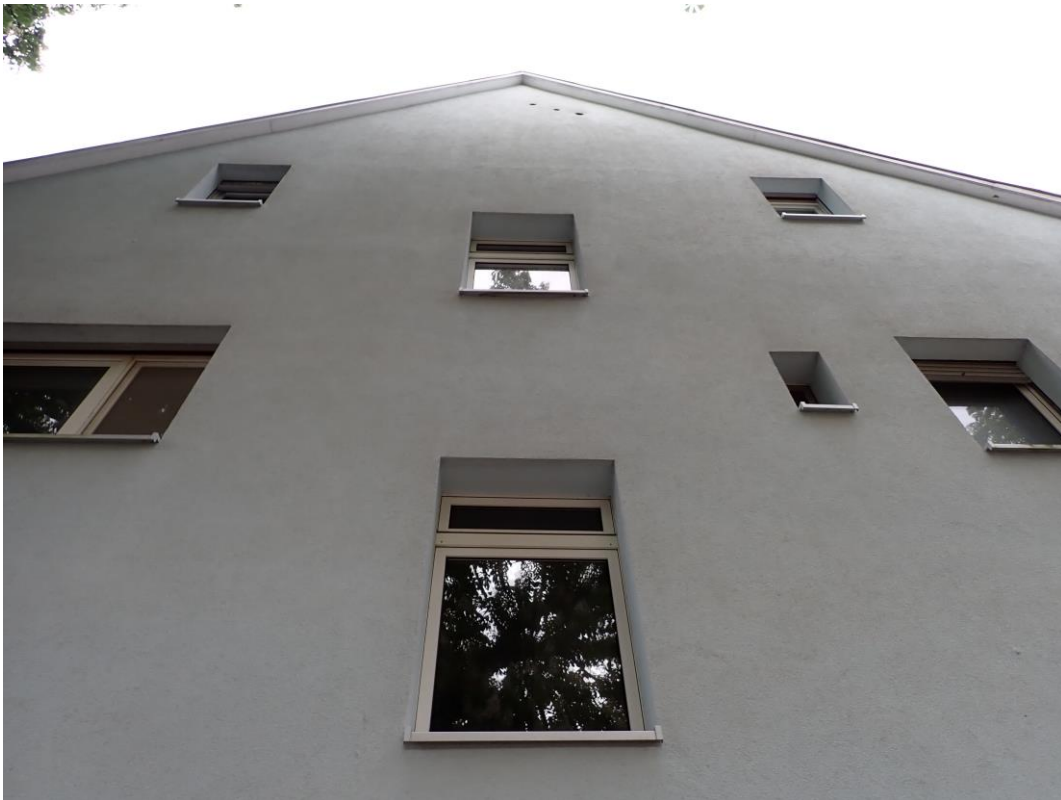
Fassadenfugen, Wandverschalungen, Spalten unter Fensterbänken sind nicht vorhanden, bzw. bieten kein Lebensstättenpotenzial. Auch die Rollladenkästen sind nicht zur Ansiedlung für Fledermäuse geeignet. Die Bleche im Bereich der Attika sind hermetisch verschlossen und bieten aufgrund der Ausführung kein Lebensstättenpotenzial für diese Tiergruppe.

Abb. 4: Fassade ohne Spaltenpotenzial für Fledermäuse oder Nischen für Vögel.

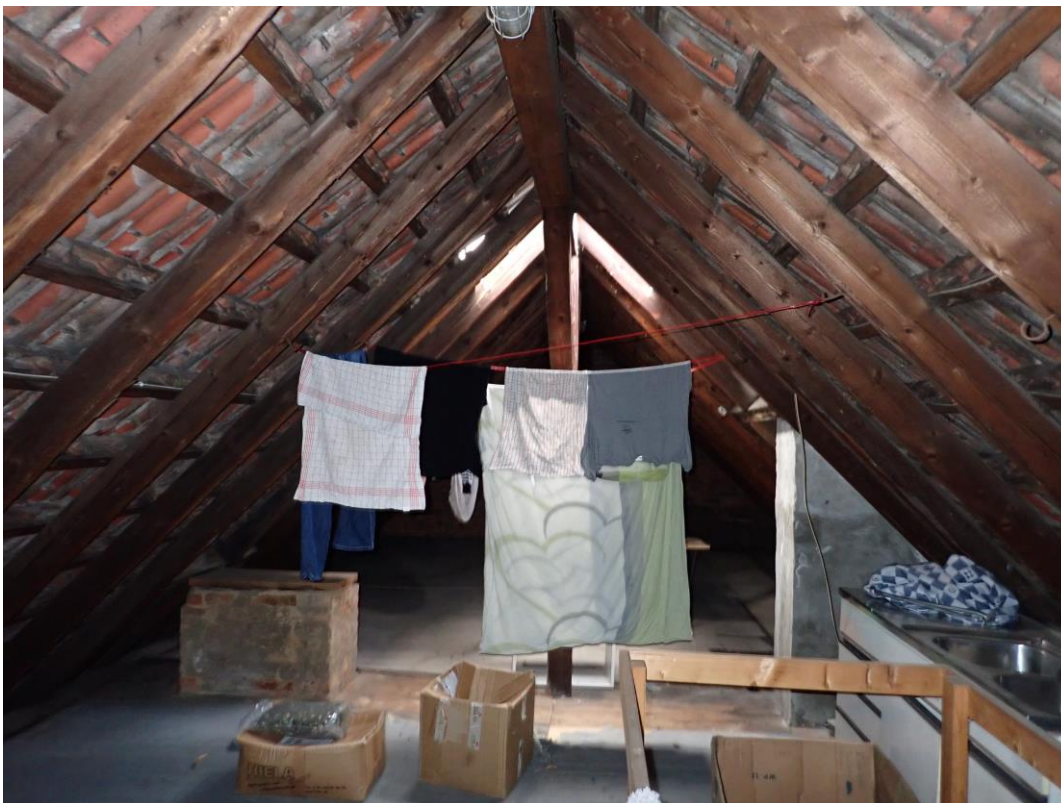
Im Dachstuhl fand sich ebenfalls kein Fledermauskot oder sonstige Hinweise auf eine Besiedlung durch die Artengruppe. Der Dachstuhl wird vom Mieter (Wäschetrocknung) genutzt.

Abb. 5: Heller Dachstuhl ohne Nachweis von Fledermäusen.

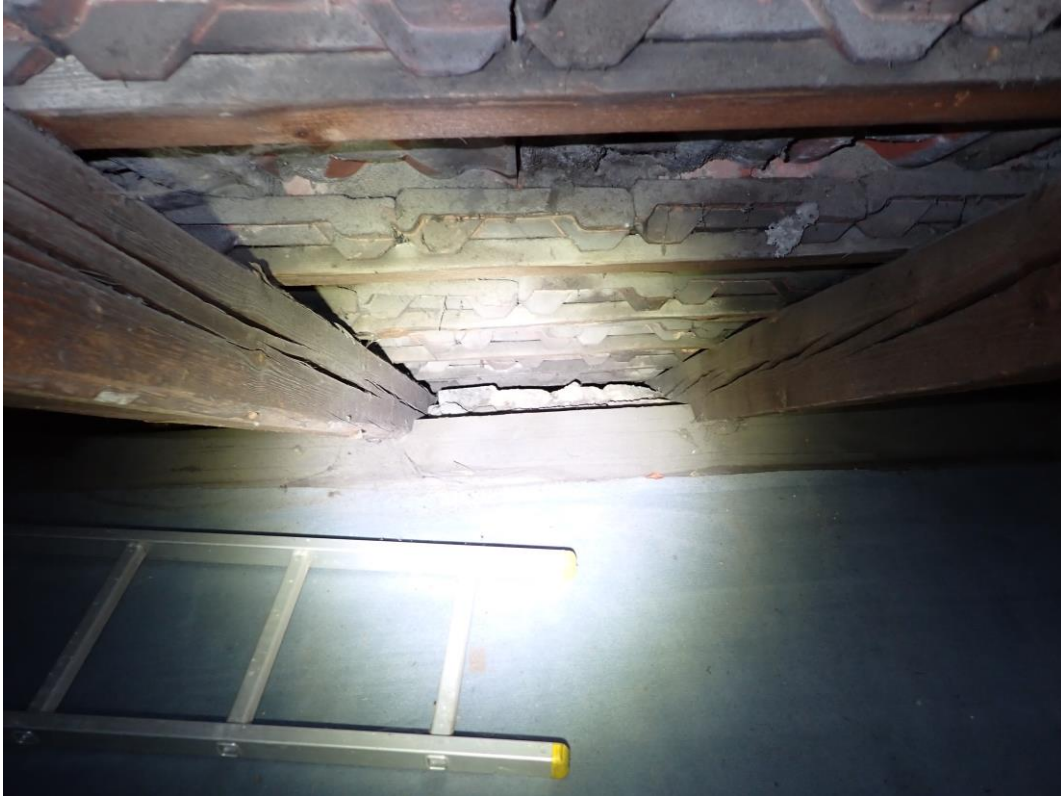
Im Bereich des Traufs wurden keine Nester der Mehlschwalbe gefunden, diese siedelt am Nachbargebäude mit 2 Brutpaaren. Im Rahmen des Abbruchs ist jedoch von keiner Betroffenheit auf umliegende Arten bzw. deren Lebensstätten auszugehen.

Abb. 6: Trauf ohne Nachweis von Nestern

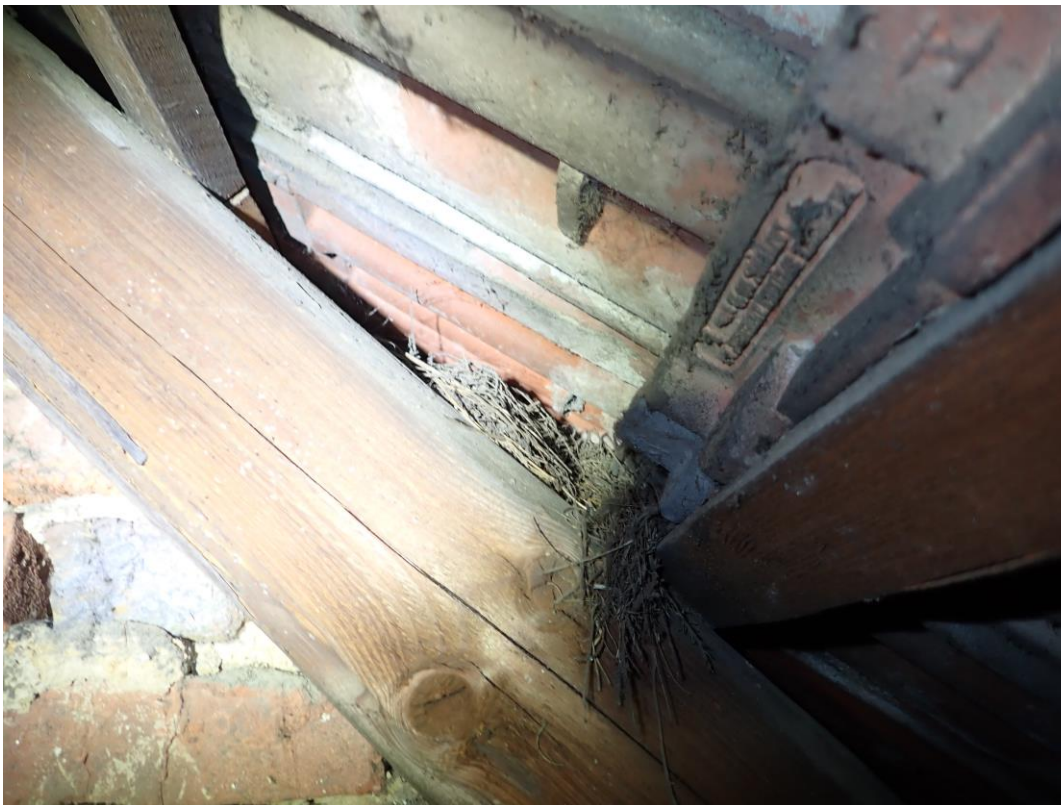
Im Bereich des Ortgangs zum Giebel des Wohngebäudes (B) wurde Nistmaterial vom Haussperling nachgewiesen. Auch Junge wurden verhört. Es ist von einer kleinen Brutkolonie von 2-3 Brutpaaren auszugehen. Der Haussperling nutzt alljährlich wiederkehrend dieselben Lebensstätten, somit ist ein Ersatz für diese Arten zwingend erforderlich.

Abb. 7: Mauerkrone im Bereich der Giebel mit Nistmaterial vom Hausperling.

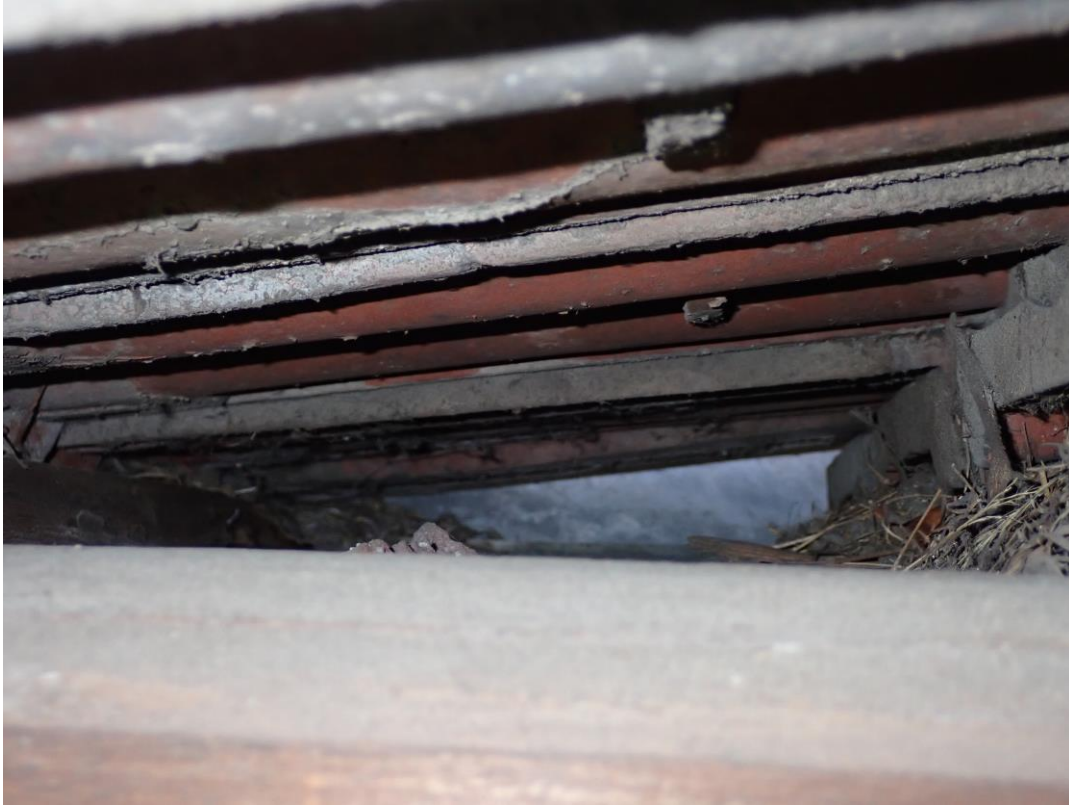
Abb. 8: Ortgang/Mauerkrone als Brutplatzbereich vom Haussperling.

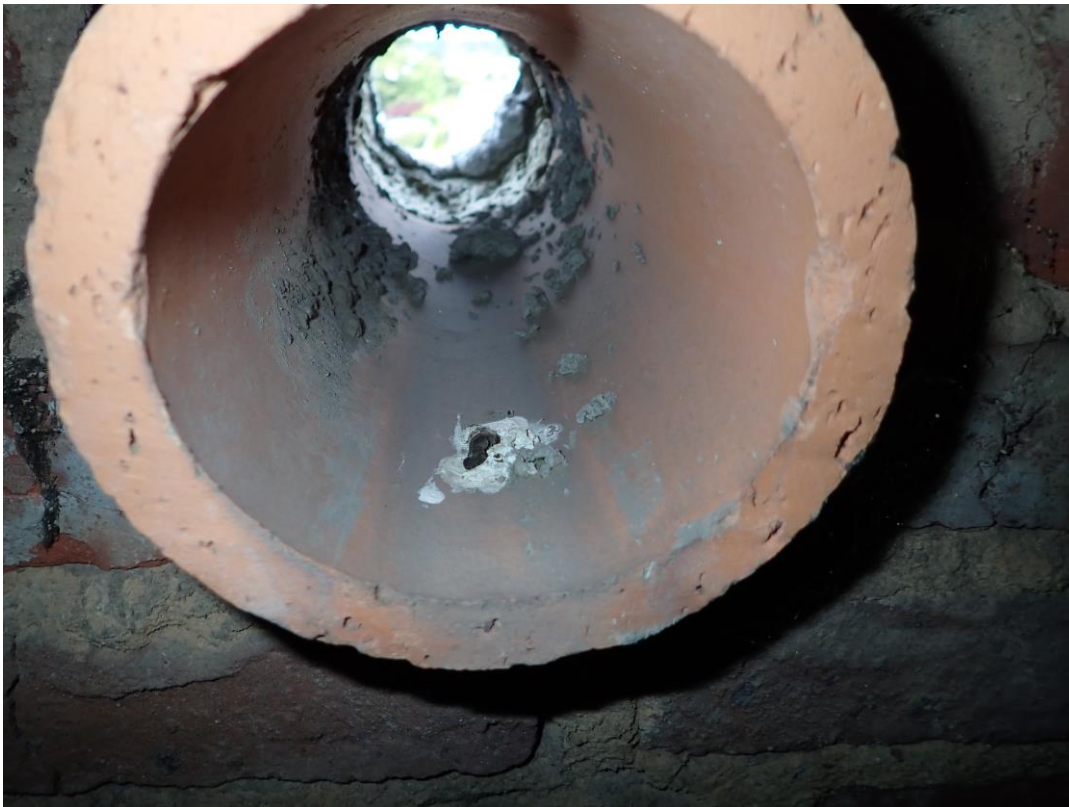
Abb. 9: Lüftungsrohre mit Kot vom Haussperling.

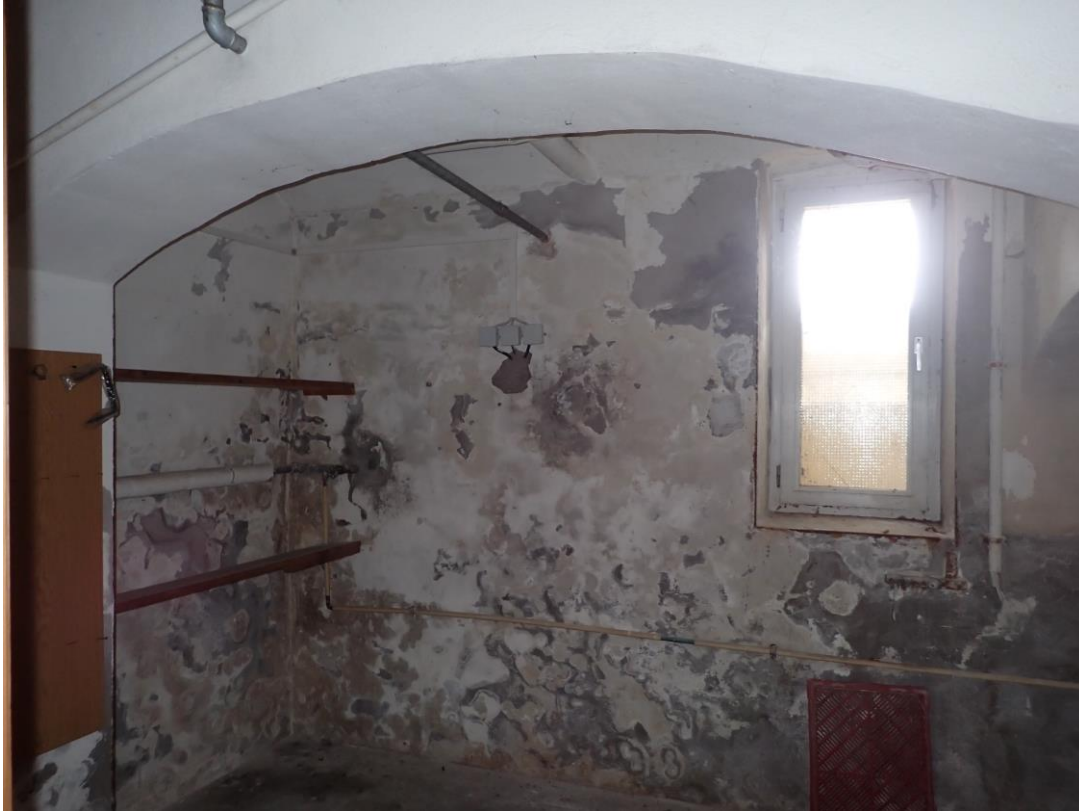
Kellerräume sind hermetisch verschlossen und somit ebenfalls ungeeignet für Fledermäuse.

Abb. 10: Kellerräume sind als Lebensstätte nicht geeignet, da hermetisch verschlossen.

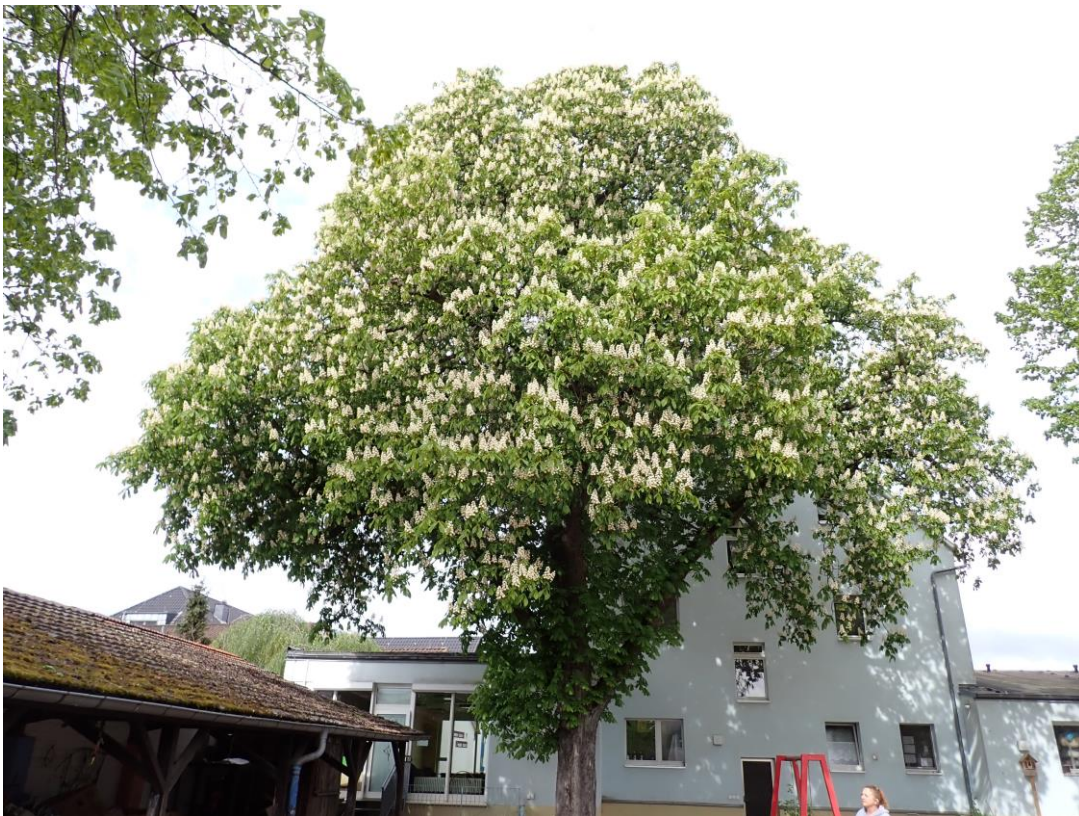
In der Rosskastanie besteht Brutverdacht für die Ringeltaube, die als Freibrüter innerhalb der Krone brütet.

Abb. 11: Alte Rosskastanie die sich als Brutplatz für allgemein häufig und typische Siedlungsarten unter den Freibrütern eignet.

- a) Erforderliche Schnitt- und Rodungsmaßnahmen an Gehölzen (siehe Planunterlagen) dürfen gemäß § 39 Absatz 5 Nr. 2 BNatSchG nur in dem Zeitfenster vom 1. Oktober bis 28./29. Februar und somit außerhalb der Brutphase durchgeführt werden.
- b) Aufgrund der Vorkommen von Brutvogelarten ist ein Abbruch der Gebäude ebenfalls nur im Zeitraum vom 1. Oktober bis 28./29. Februar (optimal bereits bis Mitte Februar) und somit außerhalb der Brutphase durchführbar. Im Falle von Sanierungen (Gerüststellung) sind ebenfalls diese Zeiten einzuhalten.
- c) Bei der Anbringung von Leuchtkörpern am Neubau oder im Bereich des Grundstückes ist darauf zu achten, dass diese nach unten abstrahlen, so dass es zu keinen Lichtemissionen in Nachbargrundstücke, Gehölzbestände und den Ersatzkästen (Giebel) kommen kann. Auch die benachbarten Gebäude

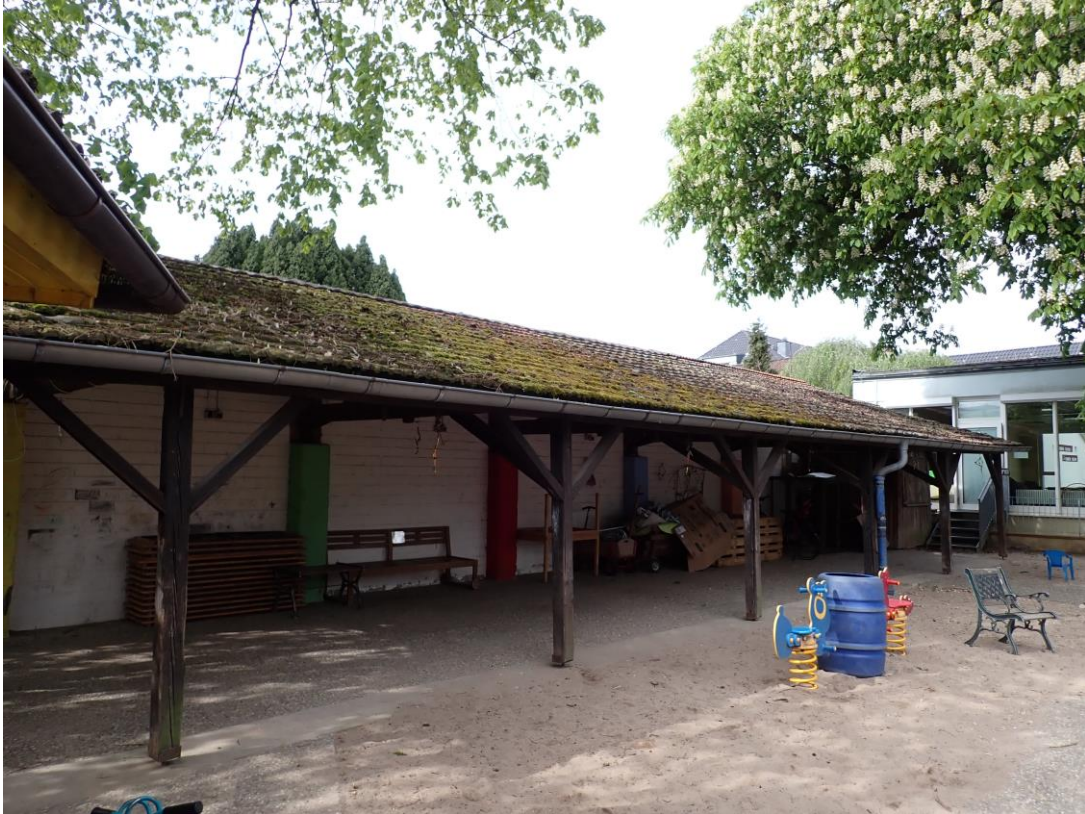
Weitere Brutvogelarten wurden am Gebäude nicht nachgewiesen. Potenziell besteht aber im Bereich von Vorbauten Brutplatzpotenzial für Amsel und Hausrotschwanz.

Abb. 12: Vorbau mit potenziellen Nischen z.B. für den Hausrotschwanz

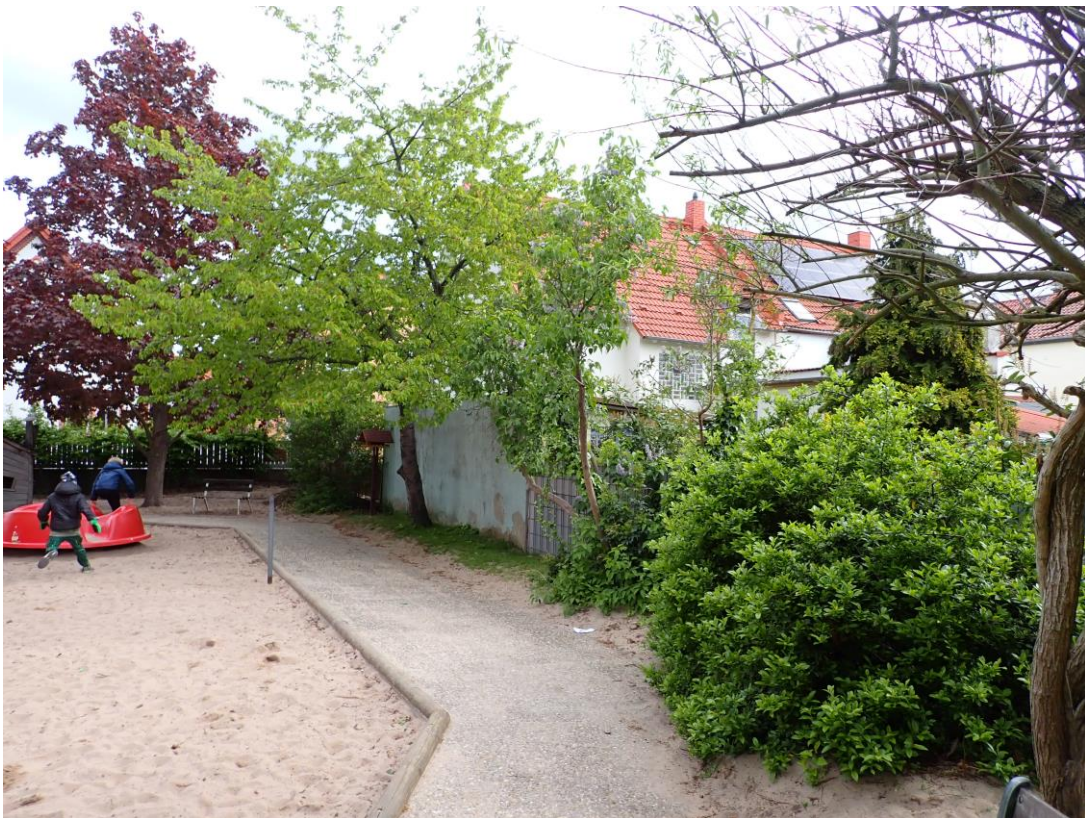
Abb. 13: Freifläche mit Gehölzen
